ТРУБЧАТЫЕ ПЕЧИ. ОСОБЕННОСТИ ЭКСПЛУАТАЦИИ

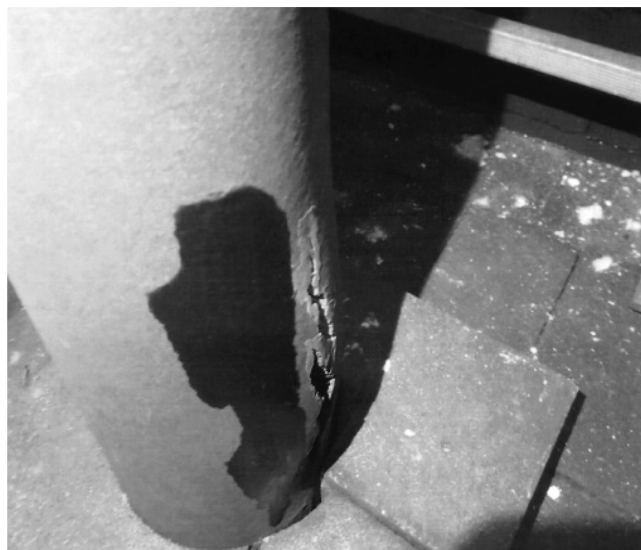
На установке получения водорода комплекса «Гидрокрекинг» (опасный производственный объект III типа опасности) был зафиксирован рост температуры печи 220-Н01 позиций TIRA-20015 (перевал ряда А), TIRA-20016 (перевал ряда В), и при визуальном осмотре радиантной камеры печи был обнаружен пропуск одной из реакционных труб по ряду А. Анализ трендов (графиков) выдерживания технологических норм, соблюдения регламентированных значений параметров, в том числе параметров, определяющих взрывоопасность технологического процесса и их критических значений, показал, что отклонений от регламентированных значений параметров, а также срабатывания сигнализации и блокировок зафиксировано не было.

Была проведена ревизия реакционных труб технологической печи в целях дальнейшего ее ремонта. По результатам ревизии установлено, что трубы № 70, 71, 72 имеют более высокую твердость, что свидетельствует о негативном термическом воздействии пламени на них, принято решение об их замене (химический состав соответствует стали марки CENTRAALLOY G4852 Micro).

Также следует отметить, что ранее, 24 апреля 2018 г., на данной установке произошел аналогичный случай, связанный с пропуском реакционной трубы технологической печи 220-Н01. Согласно заключению Института порошковой металлургии от 31 июля 2018 г. № 10540 причиной разрушения реакционной трубы радиантной камеры печи 220-Н01 является изменение структуры и свойств материала в процессе эксплуатации в районе разрыва под воздействием высоких температур.

С целью исключения в дальнейшем инцидентов, связанных с аварийной остановкой печи, а также с учетом теплового старения под действием температурных и временных факторов, в рамках остановочного ремонта в октябре 2024 г. была произведена замена труб змеевиков печи из труб стали марки Manaurite XM с температурой применения до 1100 °С.

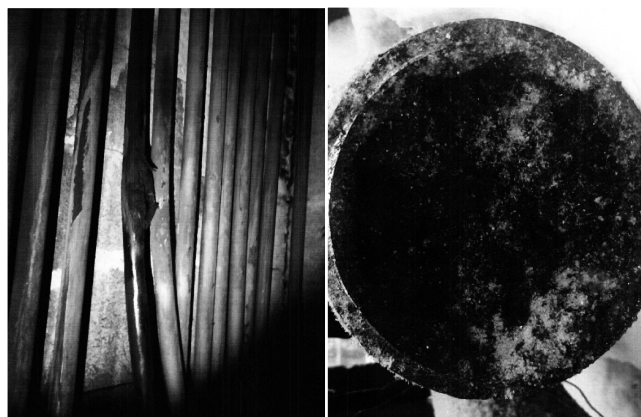
При демонтаже труб змеевика потока № 7 камеры радиации были обнаружены отложения, полностью заполняющие проходное сечение потока, первый по ходу движения потока № 7 трубопровод № 235 на выходе из конвекционной части не имел проходимости (фото).

После демонтажа змеевик был разрезан на куски, все отложения выбиты, изучены и направлены на анализ в исследовательскую лабораторию. По результатам исследований все отложения имеют однородный характер, не содержат каких-либо инородных предметов и преимущественно состоят из органических веществ со значительной (до 45 % масс.) долей смолисто-асфальтовых веществ. Также в исследуемых образцах обнаружена окалина и механические примеси. Точное время образования отложений определить не представляется возможным.

Таким образом, причиной инцидента явилось частичное закупоривание вертикального трубчатого змеевика печи поз. П-2 в нижних точках (калачах) шламом, что привело к уменьшению расхода потока через змеевик

и локальному перегреву потока. Повышение температуры дизельного топлива в локальных точках привело к протеканию реакции конденсации, при которой образуются высокомолекулярные соединения – смолы и асфальтены, которые в итоге отлагаются на стенках трубчатого змеевика, уменьшая расход потока через змеевик. В результате происходит снижение теплосъема со стенок труб змеевика и нагрев до температуры пластической деформации (разгерметизация змеевика).

Комиссия приняла решение о проведении ремонтных работ в части демонтажа труб змеевика потока № 7 печи поз. П-2, замене

дефектного участка трубы № 328 в камере № 2, ремонте дефектных участков методом наплавки на трубах в камере № 1, выполнении монтажа дополнительных накладных пластин в местах трения элементов змеевиков, выполнении ремонта сварных соединений. Анализ трендов (графиков) выдерживания технологических норм, соблюдения регламентированных значений параметров, в том числе параметров, определяющих взрывоопасность технологического процесса и их критических значений, показал, что отклонений от регламентированных значений параметров, а также срабатывания сигнализации и блокировок зафиксировано не было.

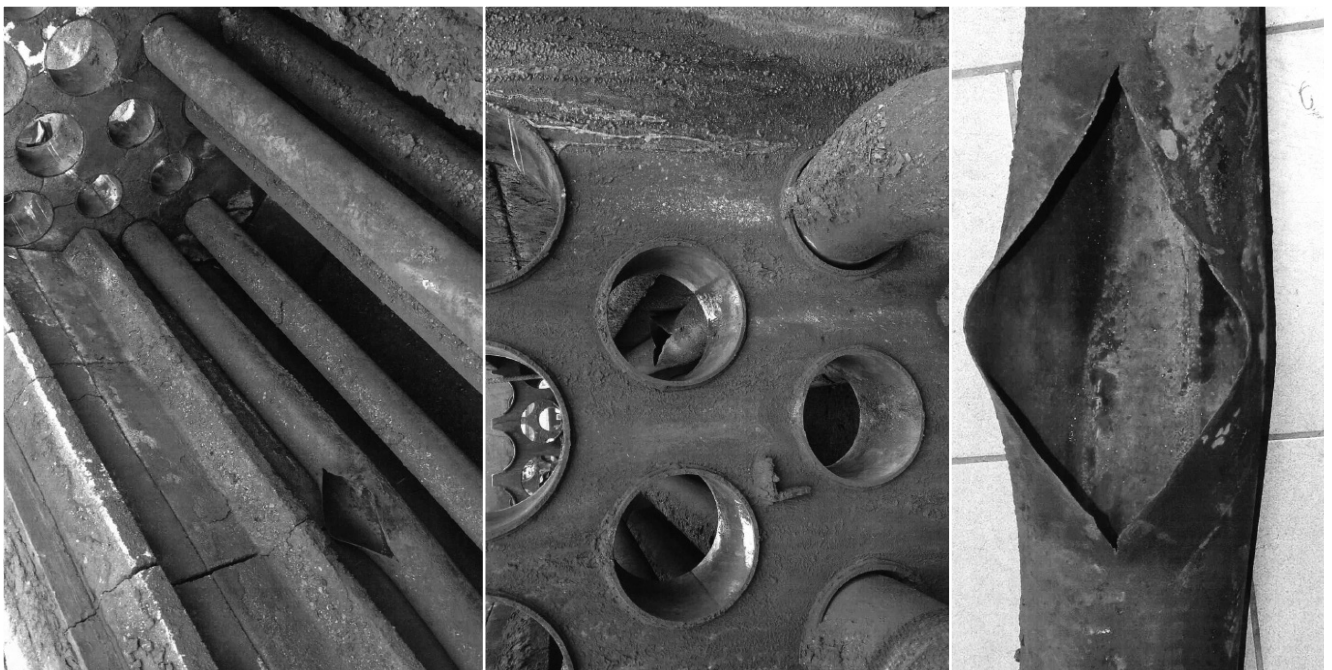
По результатам ревизии змеевика выявлено раскрытие трубы 2-го ряда нижнего пакета конвекционного змеевика печи на

верхней образующей трубы в недоступной для контроля части. Анализ трендов (графиков) выдерживания технологических норм, соблюдения значений параметров, в том числе параметров, определяющих взрывоопасность технологического процесса и их критических значений, показал, что отклонений от регламентированных значений параметров, а также срабатывания сигнализации и блокировок зафиксировано не было.

При проведении технического расследования причин происшествия с учетом проведенного исследования дефектной трубы конвекционного змеевика печи в профильной научно-исследовательской организации ГНУ «Институт порошковой металлургии имени академика О.В. Романа» комиссией установлено, что причиной происшествия стало утонение трубы второго ряда конвекционного змеевика печи П-102N (химический состав соответствует стали марки 20) вследствие увеличения скорости сульфидно-оксидной хлоридной коррозии на фоне повышенного содержания хлора в нефти, с последующим раскрытием змеевика печи под воздействием избыточного давления (фото).

Для выявления источника хлора комиссией изучены данные по содержанию хлора в поступающей нефти с 2016 г. Установлено, что во второй половине апреля – начале мая 2019 г. на переработку в ОАО «Мозырский НПЗ» поступала нефть с аномально высоким содержанием органических хлоридов до 343 ppm (при норме

10 ppm). За исключением указанного периода, содержание хлора в нефти не превышало 1,5 ppm.

По результатам расследования инцидента с целью исключения подобных случаев запланирована замена конвекционного змеевика печи П-102N, в том числе материального исполнения (с применением труб из марки стали 15X5M).
